Le 17.10.2013

CONSTAT D'ETAT

Titre : Saint Alpin

Lieu de conservation : Eglise de Villevenard

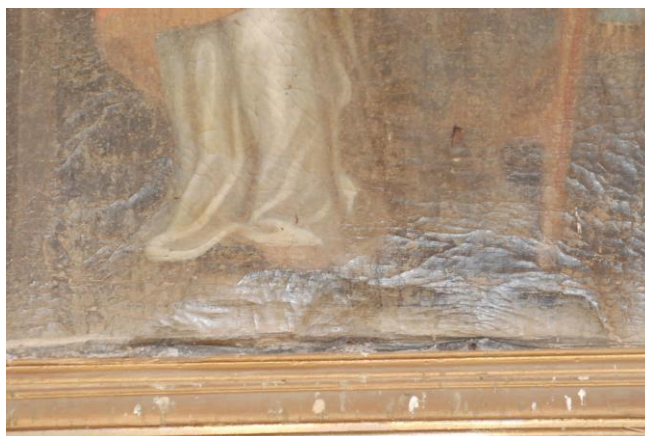
Ce panneau semble trop court en partie basse et nécessiterait d'être aménagé à la hauteur de la toile et de la vue du cadre. L'œuvre fut sur un châssis, car il y a encore le témoignage d'une ancienne traverse horizontale

Pli dû au format du panneau trop court

- La pose de bandes de tension en toile polyester
- La restauration du châssis en traitant le bois contre les xylophages et en appliquant une rehausse pour éviter le contact de la toile avec le panneau. L'augmentation du format en fonction du cadre et/ou de la toile

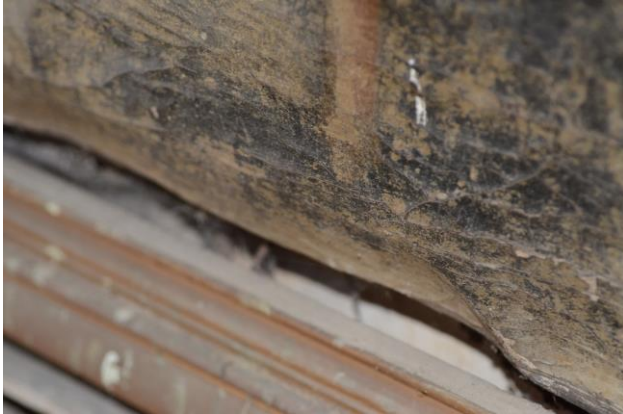
Perte de maintien en partie basse et déformations

- La dépose de la toile du châssis
- Un dépoussiérage du revers
- Une mise en extension pour reprendre les déformations avec certainement l'aide d'une chambre humide et le passage sur table aspirante pour faciliter la remise dans le plan des écailles de peintures

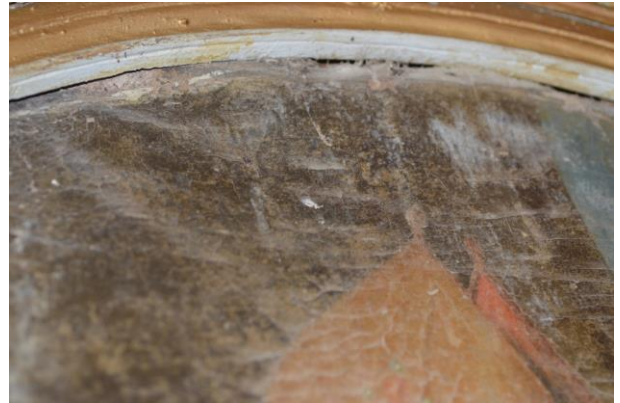
Mauvais maintien en partie haute

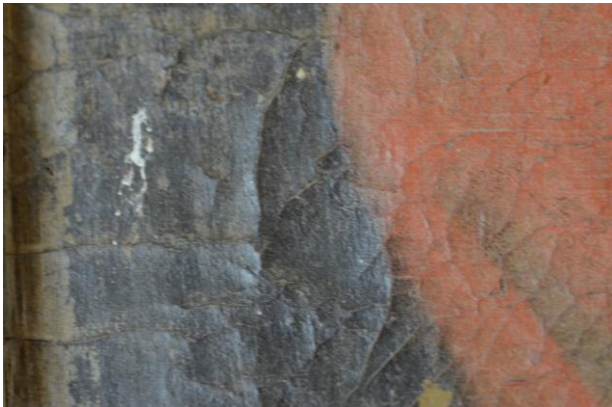
Déformation de surface

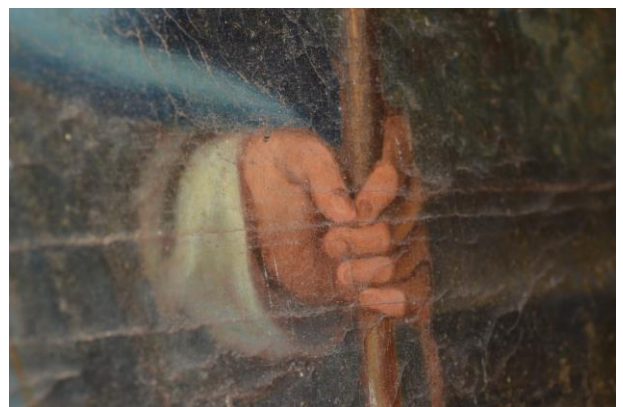
Témoignage d'une ancienne traverse horizontale

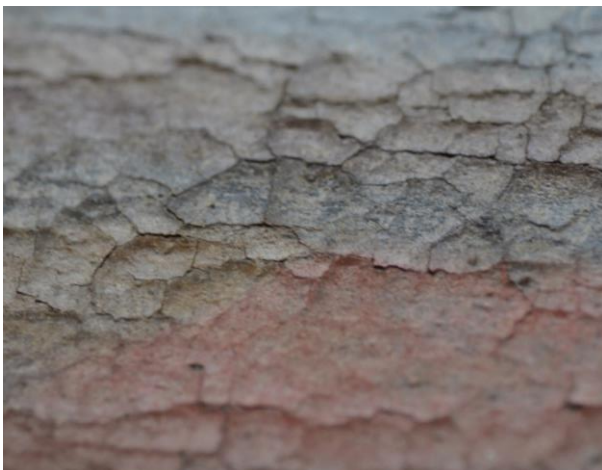
Zone en soulèvement

- Un refixage général par la face, préalable à l'allègement du vernis et au revers pour rétablir l'adhérence de la toile avec la couche picturale de façon durable

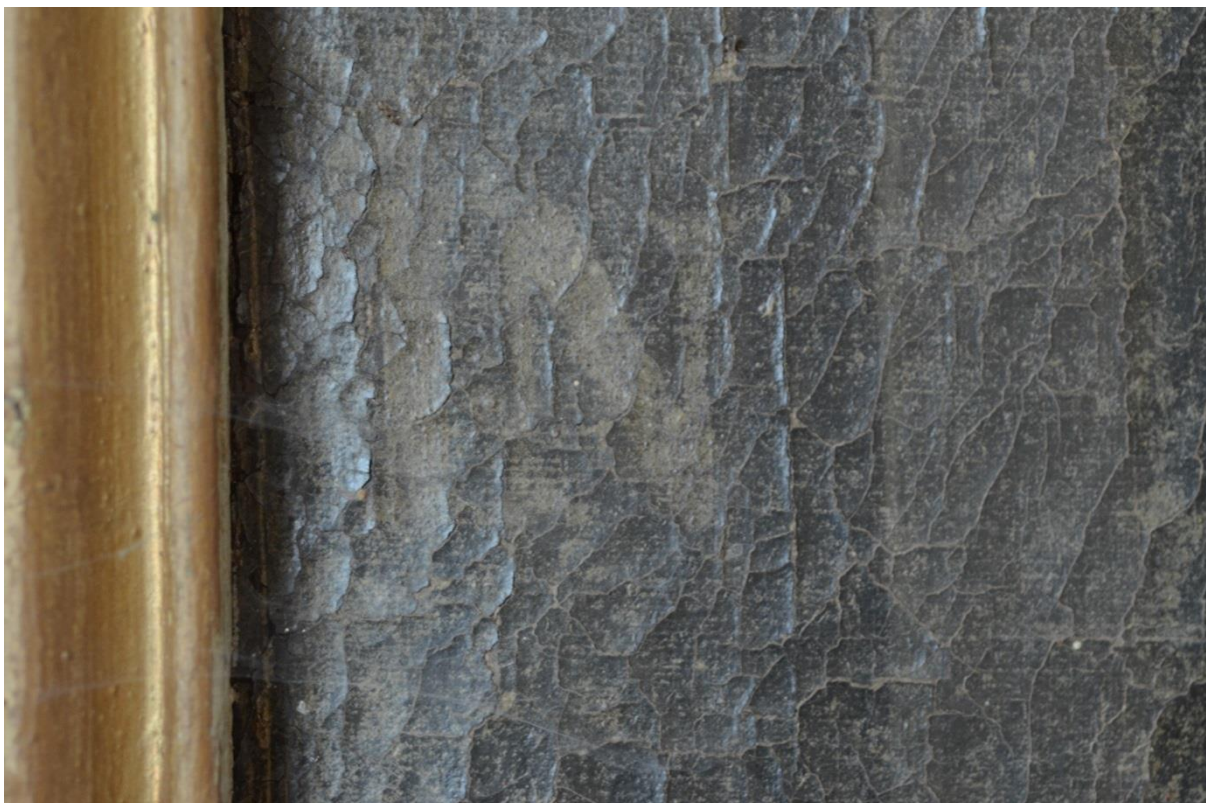
Témoignage de la réduction du format car il apparait le IN de Saint Alpin.

Une modification du format pourrait être envisagée, afin de rétablir la partie rabattue au revers et la dimension trop petite du panneau en hauteur, mais cela implique de modifier le panneau et l'encadrement. Je crains que cela ne soit couteux pour la commune.

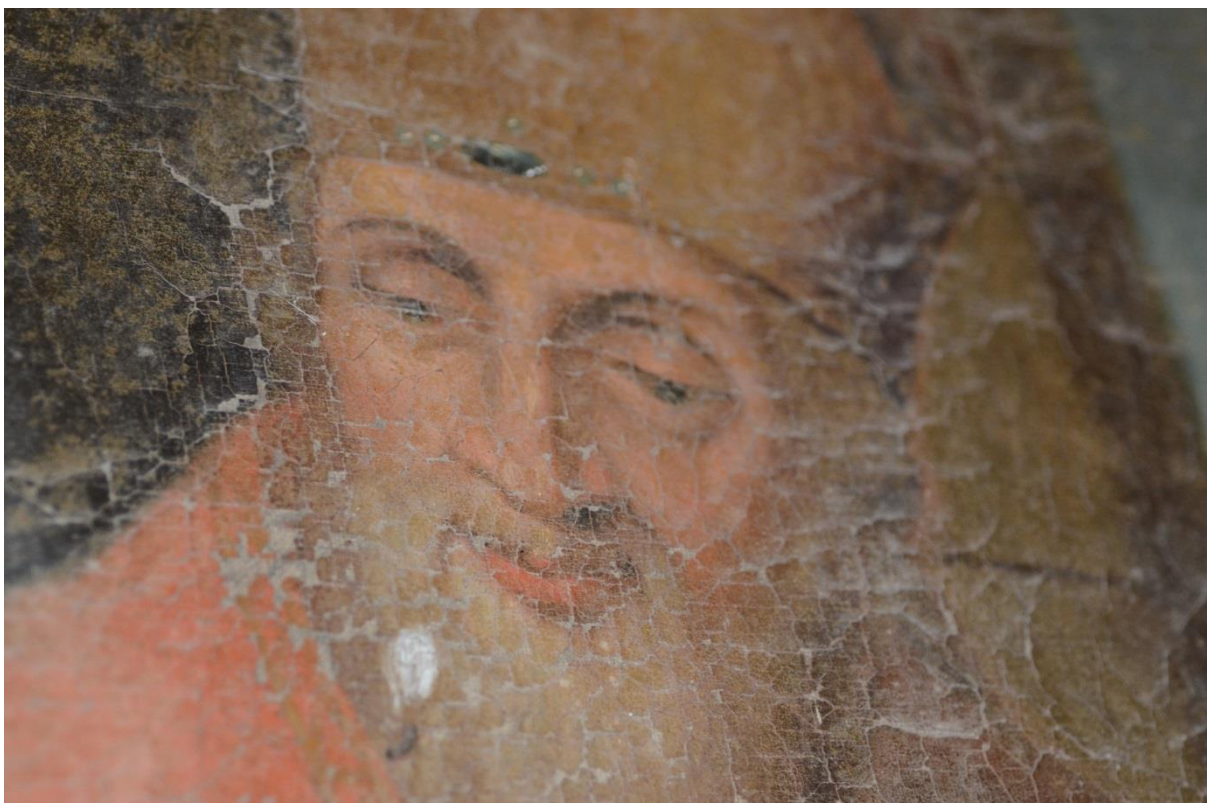
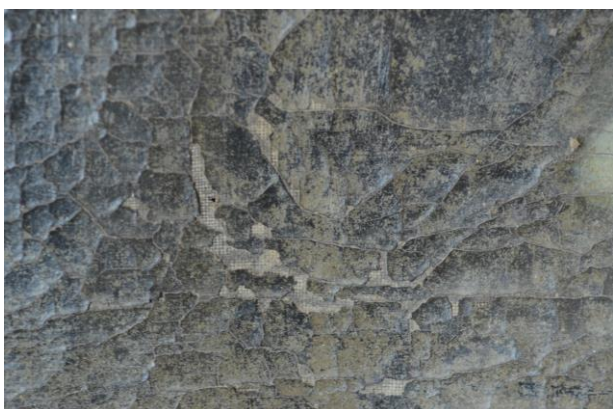
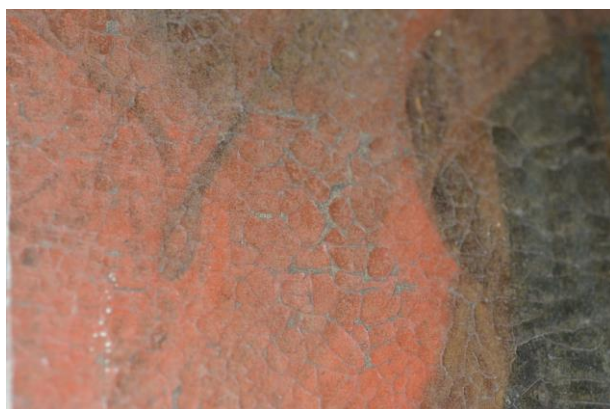
Lacunes de couche picturale

- Un dépoussiérage et un dégrassage de la surface
- Un allègement du vernis oxydé et chanci
- La reprise des blanchiments
- La pose de mastics dans les lacunes
- Un vernissage
- la réintégration des zones lacunaires
- Un vernissage final

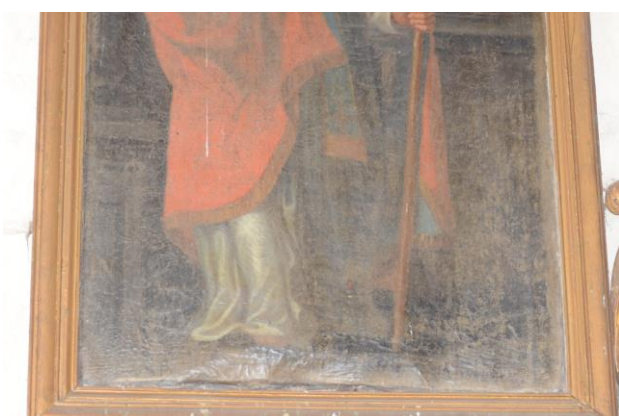
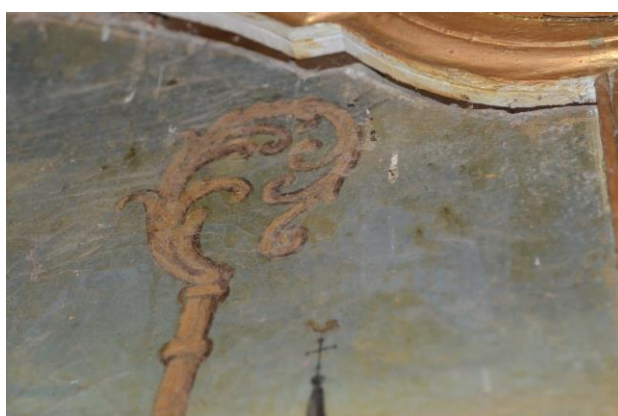
Vernis oxydé et irrégulier

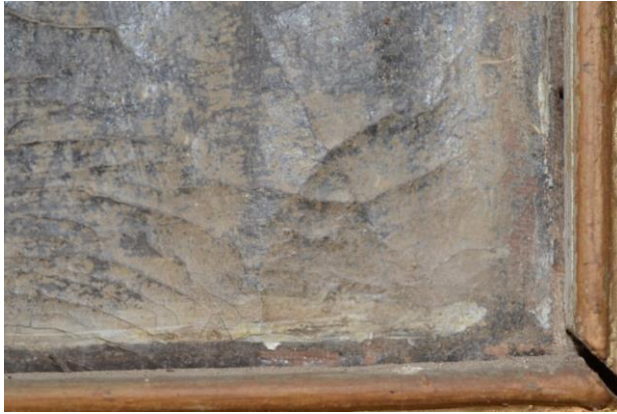
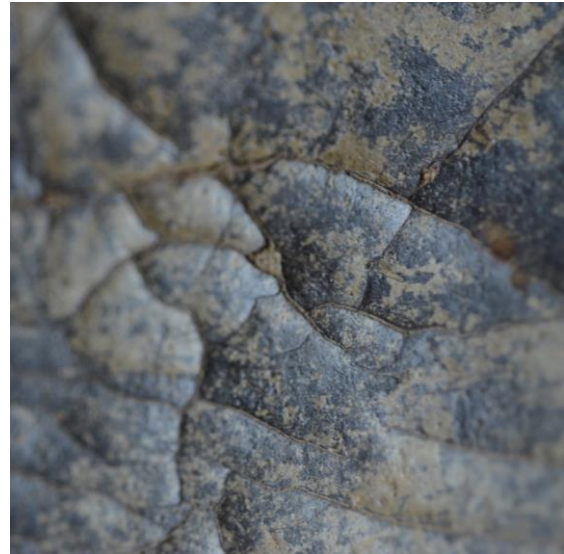
Vernis oxydé et irrégulier
