Le 19.09.2011

## CONSTAT D'ETAT

**Titre** : La Vierge

**Lieu de conservation** : Eglise de Villevenard

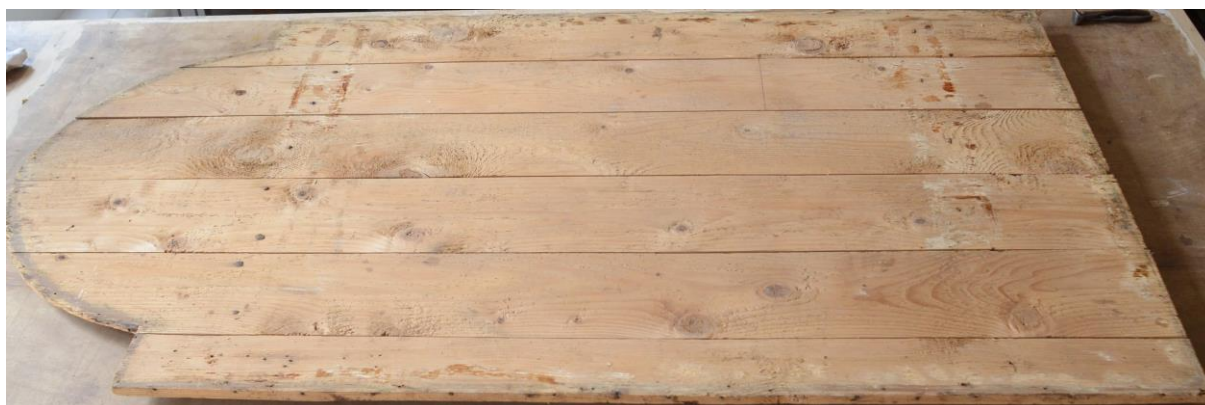
**Châssis** : il n'y a pas de châssis mais un fond en bois composé de 6 planches verticales, maintenues par deux traverses clouées par le revers et la face : les pointes forgées, visibles au revers sont rabattues. Le panneau est plus grand que la toile d'œuvre et correspond au format du cadre. Le périmètre est chanfreiné.

*Face interne du panneau*

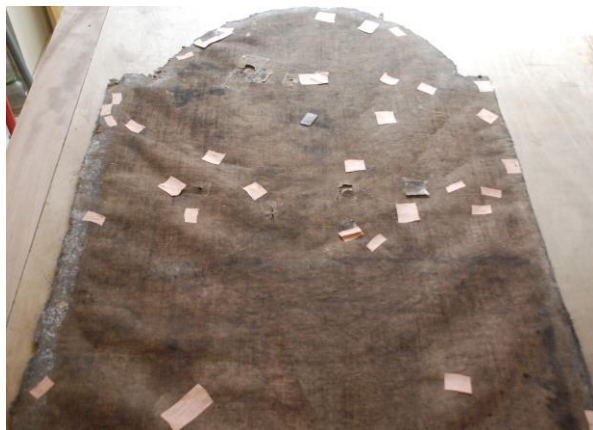
Lors de la dépose de la toile du châssis nous avons constaté la présence de pièces de toile et de nombreux sparadraps au revers dont un indiquait l'intervention précédente

*Vue d'ensemble avec les pièces*

Au revers nous retirons toutes les pièces et les restes d'adhésif pour pouvoir engager un refixage général par le revers. Ainsi nous rétablissons l'adhérence de la toile avec la couche picturale. Nous utilisons une colle de poisson à 5% additionnée d'Atagol à 0.2% d'extrait sec.

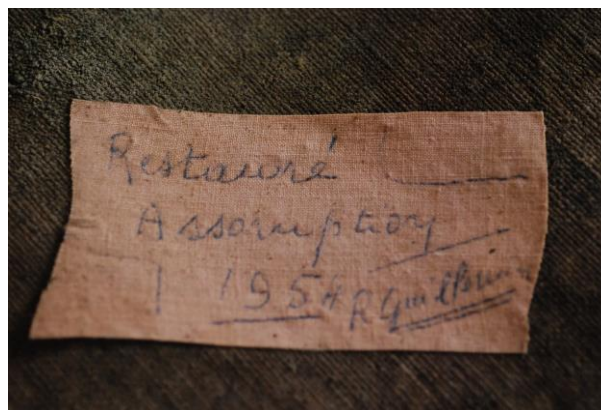
*Inscription sur l'étiquette datant de 1954*

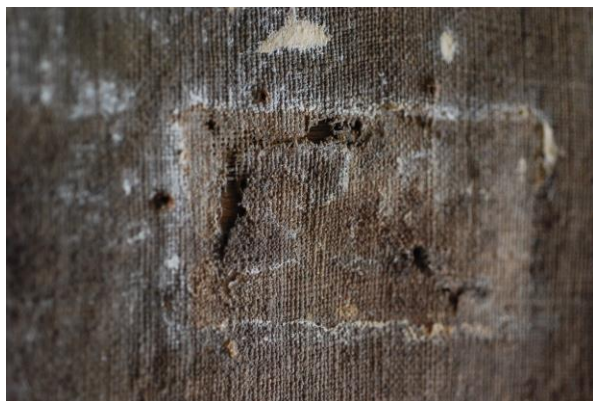
*Situation sous les pièces*

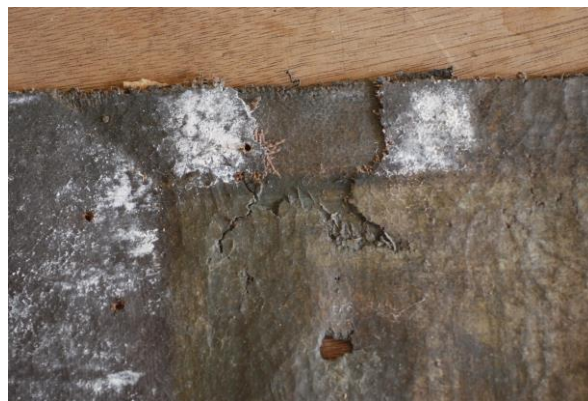
*Pièces de toile peinte sous une lacune de toile*

La pose d'incrustation de toile dans les lacunes de toile permet de combler les lacunes et de maintenir les bords dans le plan. Des incrustations sont également appliquées sur le pourtour de l'œuvre en fonction des dimensions du panneau.

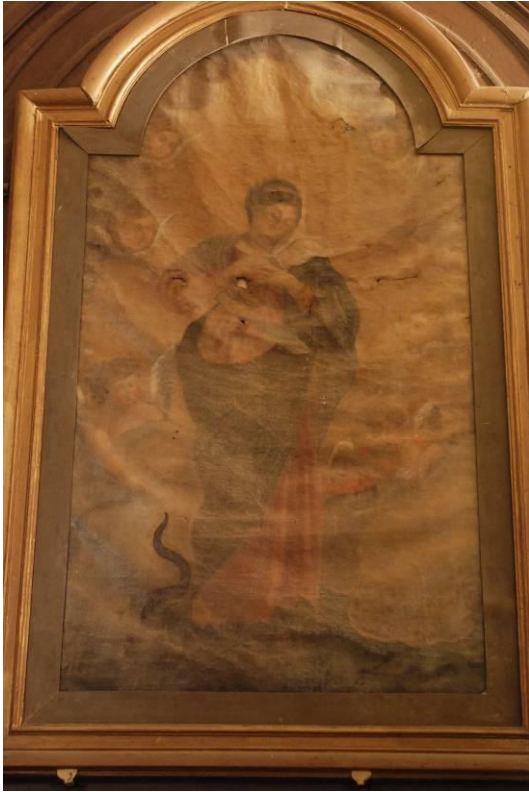
- des pertes de tension qui occasionnent des déformations de la toile avec des vagues obliques dans la partie haute et des vagues horizontales en partie basse.
- des déformations résultant de traumatismes qui ont provoqué des déchirures et des lacunes de toile. Ces altérations ont une caractéristique, elles ont un type qui correspond à une toile, dont la résistance mécanique est très affaiblie. Cette toile doit être oxydée et supporte difficilement les contraintes de charge et les pressions.

*Toile dans l'église*

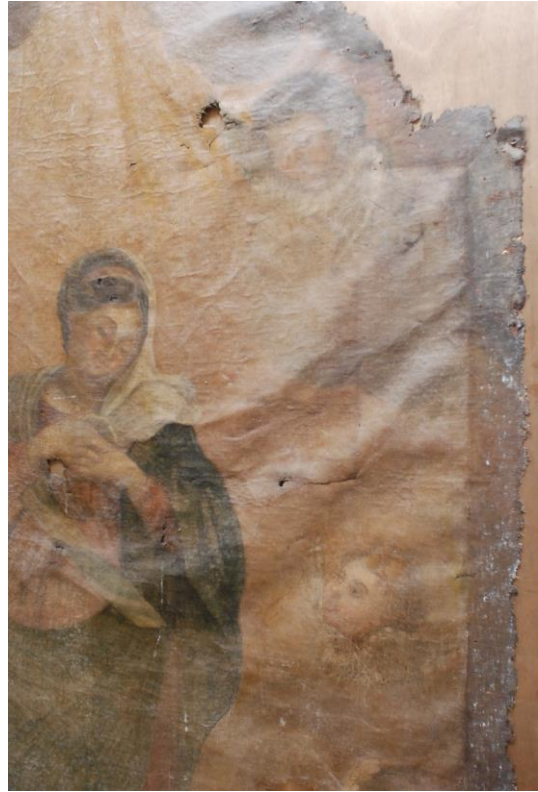
*toile après dépose du châssis*

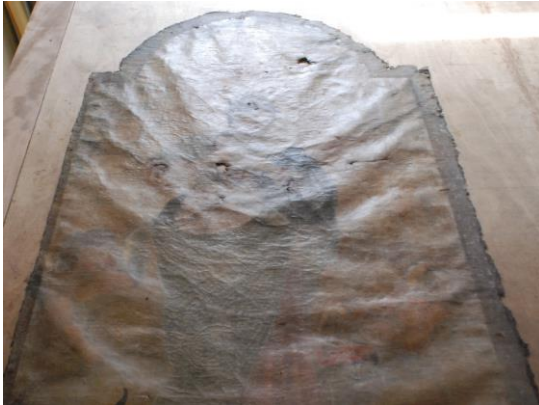
*Persistence des déformations après dépose et mise à plat*

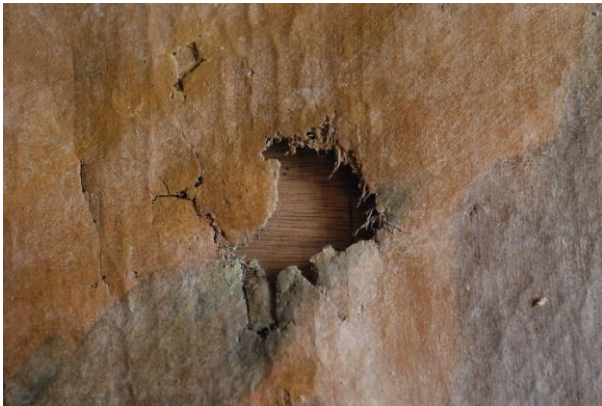
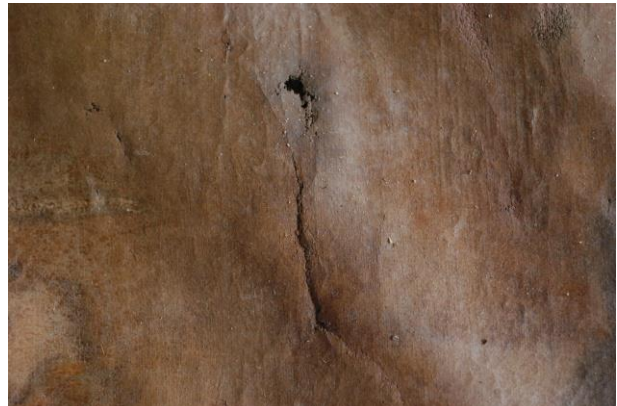
*Déformations du support, lacunes de toile et déchirures*

Le doublage de l'œuvre se fait sur table aspirante par régénération de l'adhésif préparé avec un mélange de Isopropanol / Méthyléthylcétone (50/50). Cette technique rend notre intervention aisément réversible et n'affecte pas la toile originale

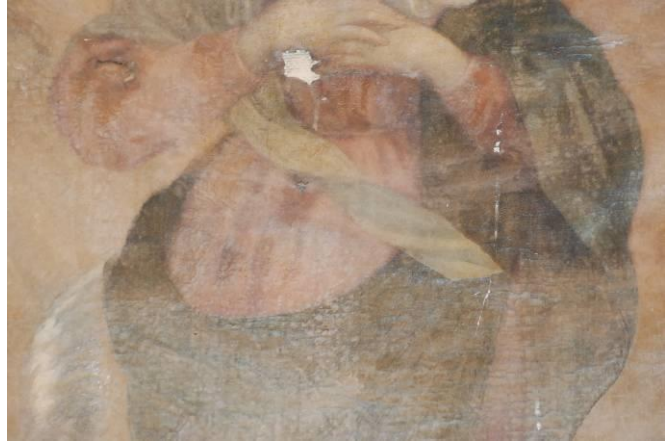
La couche picturale est probablement de type huileux et la surface est couverte d'un vernis qui pourrait être de restauration. Des zones plus sombres sont discernables dans le bas de l'œuvre et dans la robe de la Vierge. Ce sont certainement des repeints obscurcis.

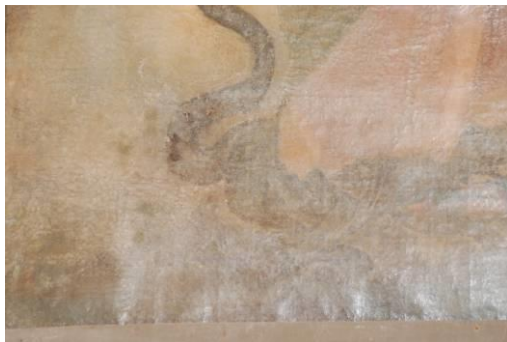
- Un empoussièrement couvre la surface
- Un blanchiment de surface colorée qui résultent de la présence en zone humide. Les chancis affectent la couche picturale et le vernis. Les zones les moins exposées au climat se démarquent par un aspect moins chancis

*Chancis dans la partie basse*

Un vernissage à base de Paraloid B72 est appliqué à 12% sur la surface pour limiter l'influence de l'humidité sur la couche picturale et reprendre les blanchiments de surface.

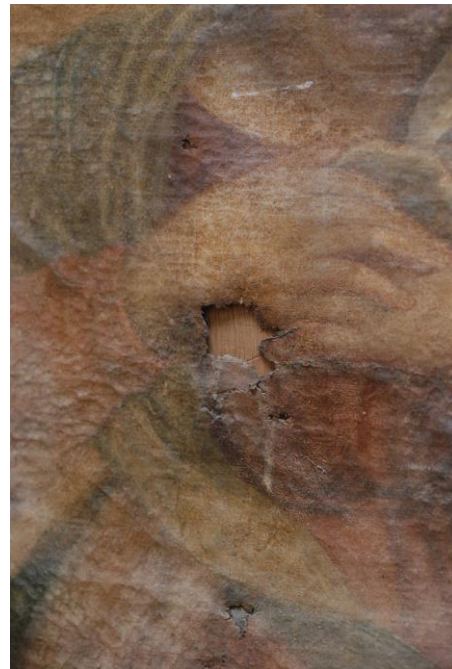
*Perte de lisibilité autour des mains de la Vierge*

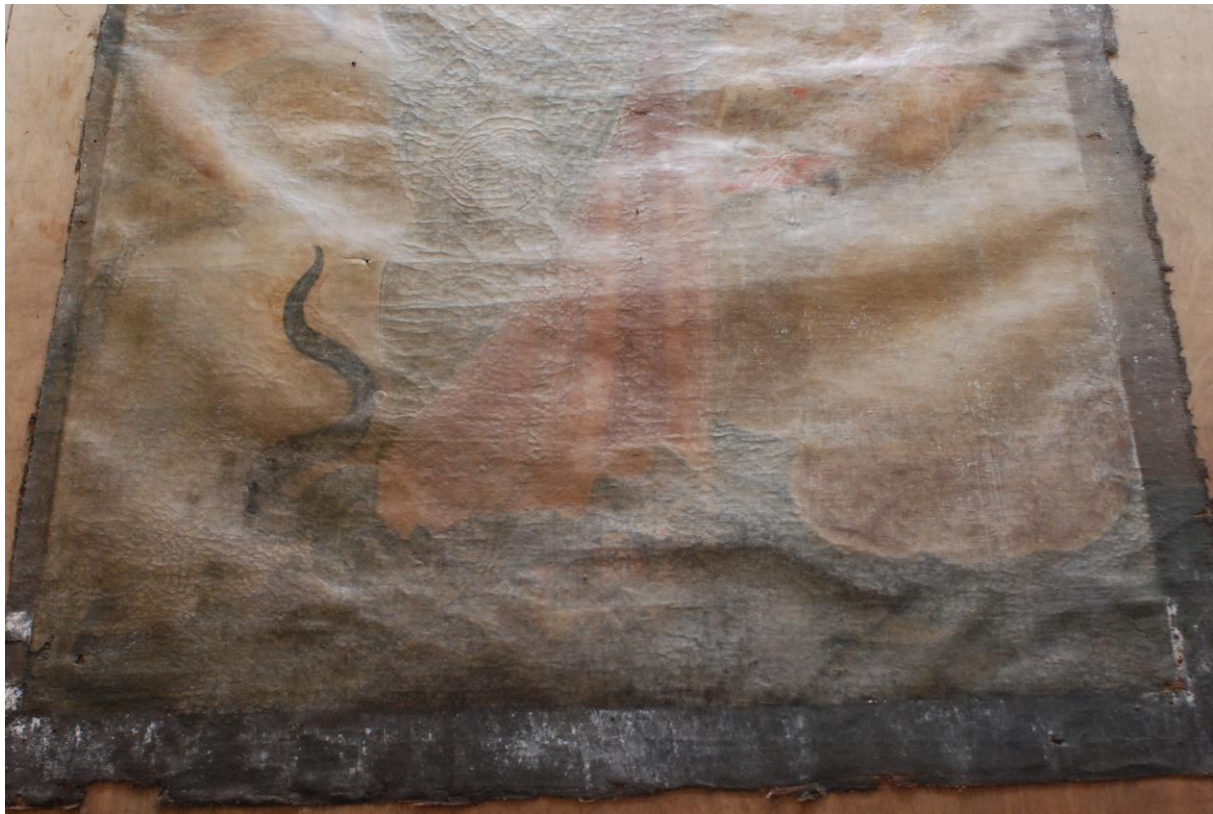
*Différence entre les parties exposées au climat et la bordure qui était recouverte de la bande de carton*

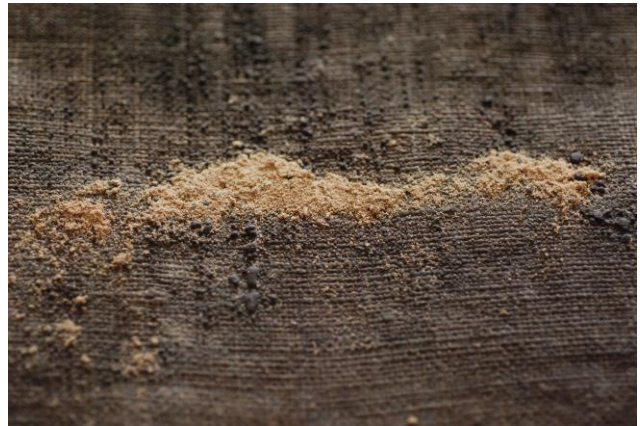
Une fois en atelier nous avons retiré la toile du panneau et constaté le nombre de pièces au revers ainsi que de la sciure. Le revers a été dépoussiéré avec un spalter et un aspirateur à proximité

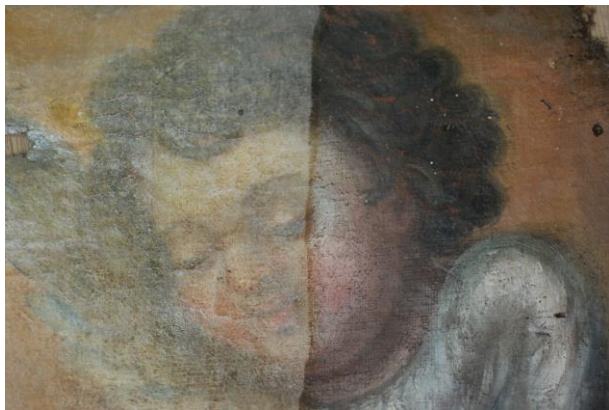
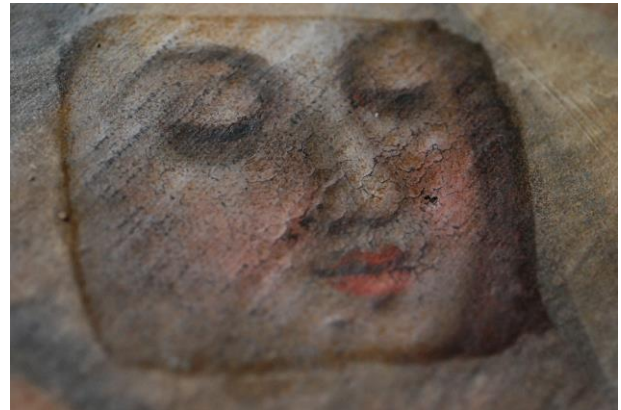
*Différentes étapes du nettoyage qui mettent en évidence les usures dans les chairs*

Avant d'engager le traitement du support, nous avons procédé au décrassage de la surface avec de l'eau additionnée de Citrate de tri ammonium à 1%. L'allègement de vernis a permis de régulariser la surface et de révéler l'état de conservation de l'œuvre. Nous avons retenu après plusieurs tests, l'éthanol mélangé à la ligroïne (80/20). Pour les repeints il a fallu utiliser le mélange DMSO/Acétate d'éthyle (25/75)

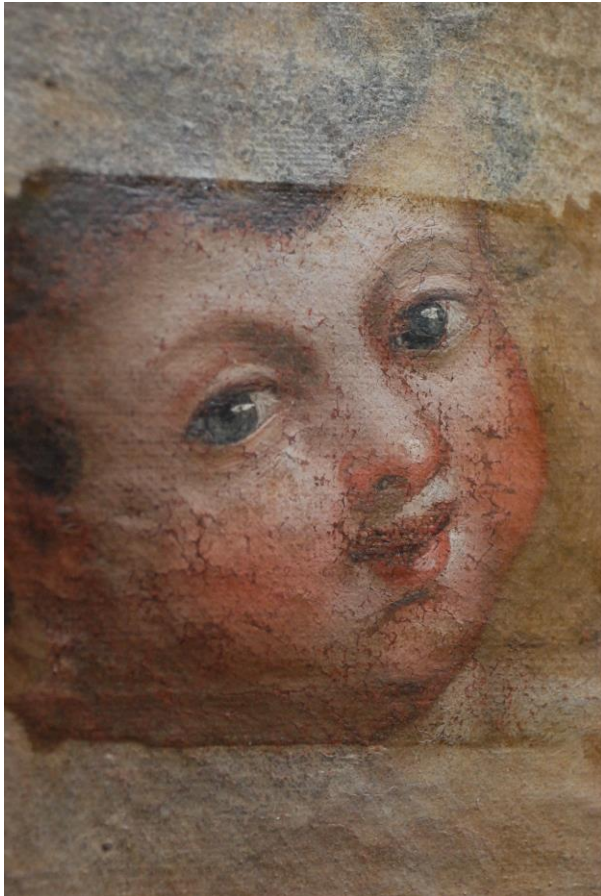
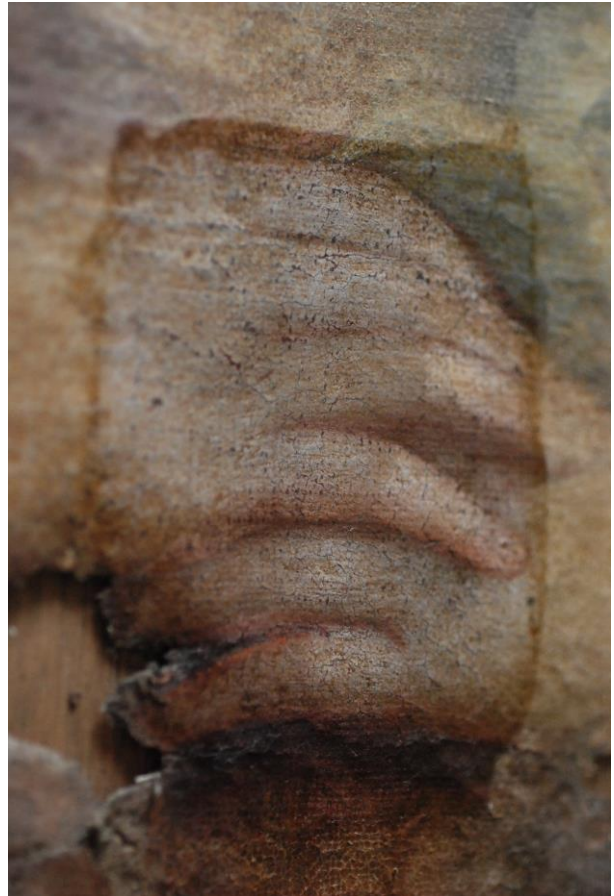
*Usures dans les chairs*

La fin de la réintégration des zones lacunaires est réalisée avec des couleurs de restauration Maïmeri pour les usures et les glacis couvrant les tons de fond

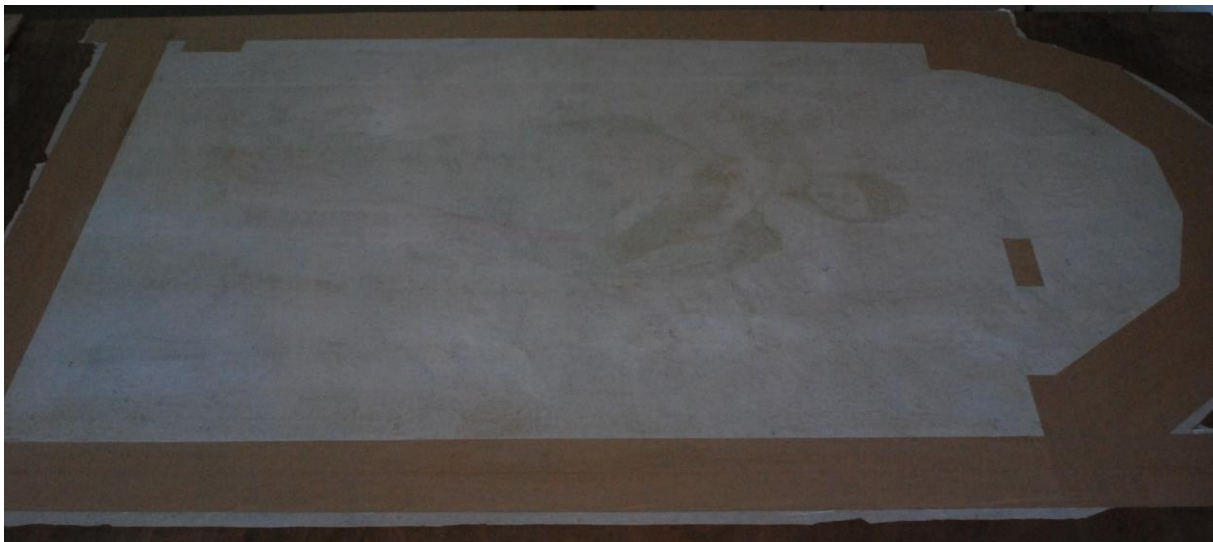
*œuvre cartonnée avec récupération des déformations*

Après purification de la couche picturale nous posons des protections générales sur la face pour permettre des interventions au revers de consolidation. Pour cela nous utilisons deux couches de papier de chanvre et une couche de papier Bolloré avec une colle de pâte diluée.

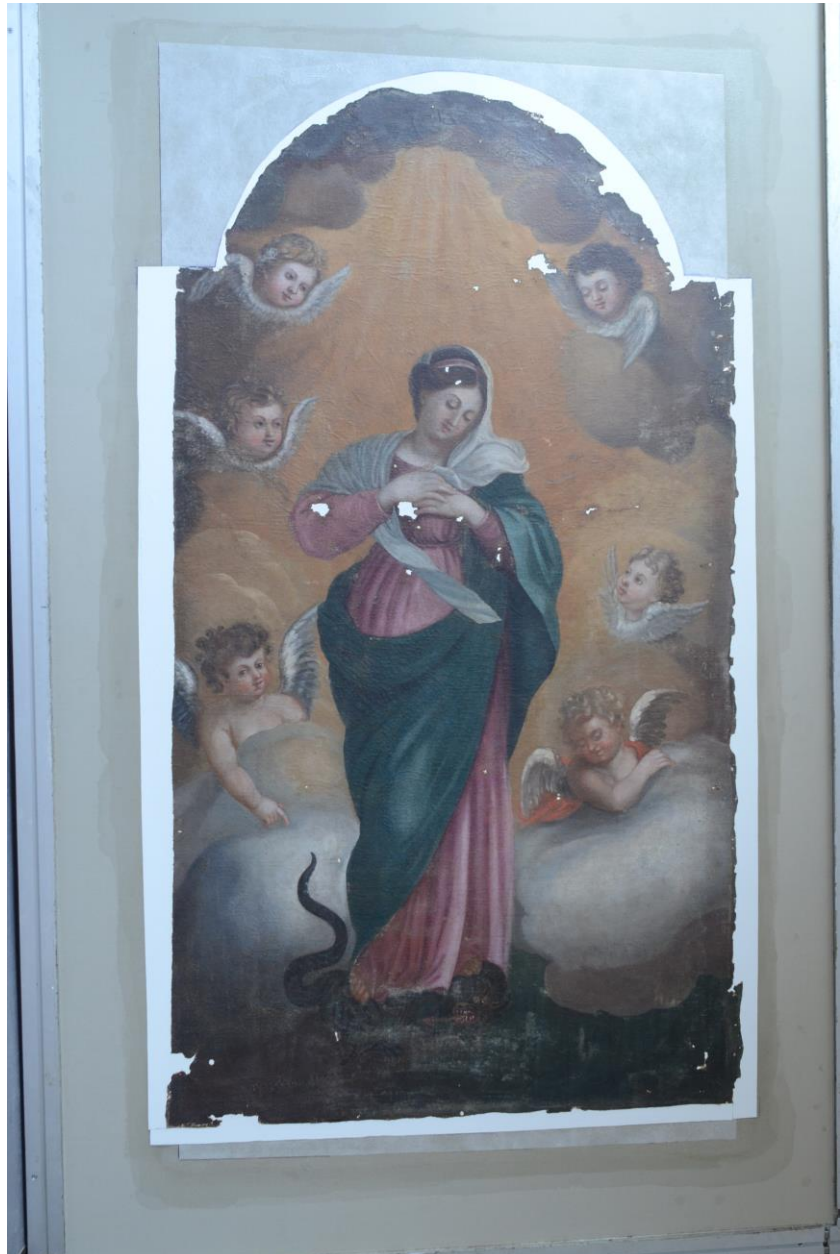
*Toile doublée avec les incrustations de toile visibles sur la face et sur le pourtour*

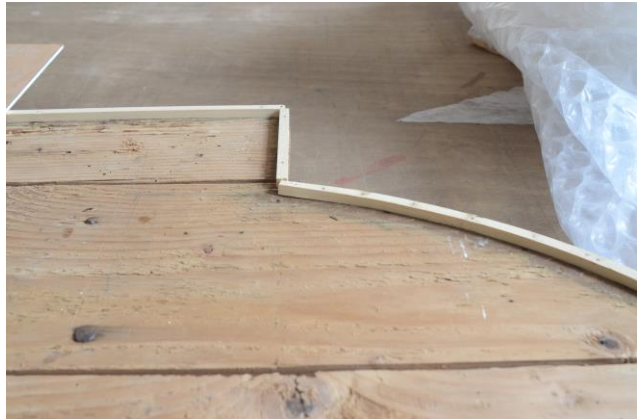
*Rehausse sur le pourtour du panneau*

La restauration du châssis consiste à le nettoyer et l'imprégner de Perméthrine à 2% dans du White Spirit pour le protéger des insectes xylophages. Une rehausse de 1cm est placée sur le périmètre afin que la toile ne soit pas en contact du panneau.

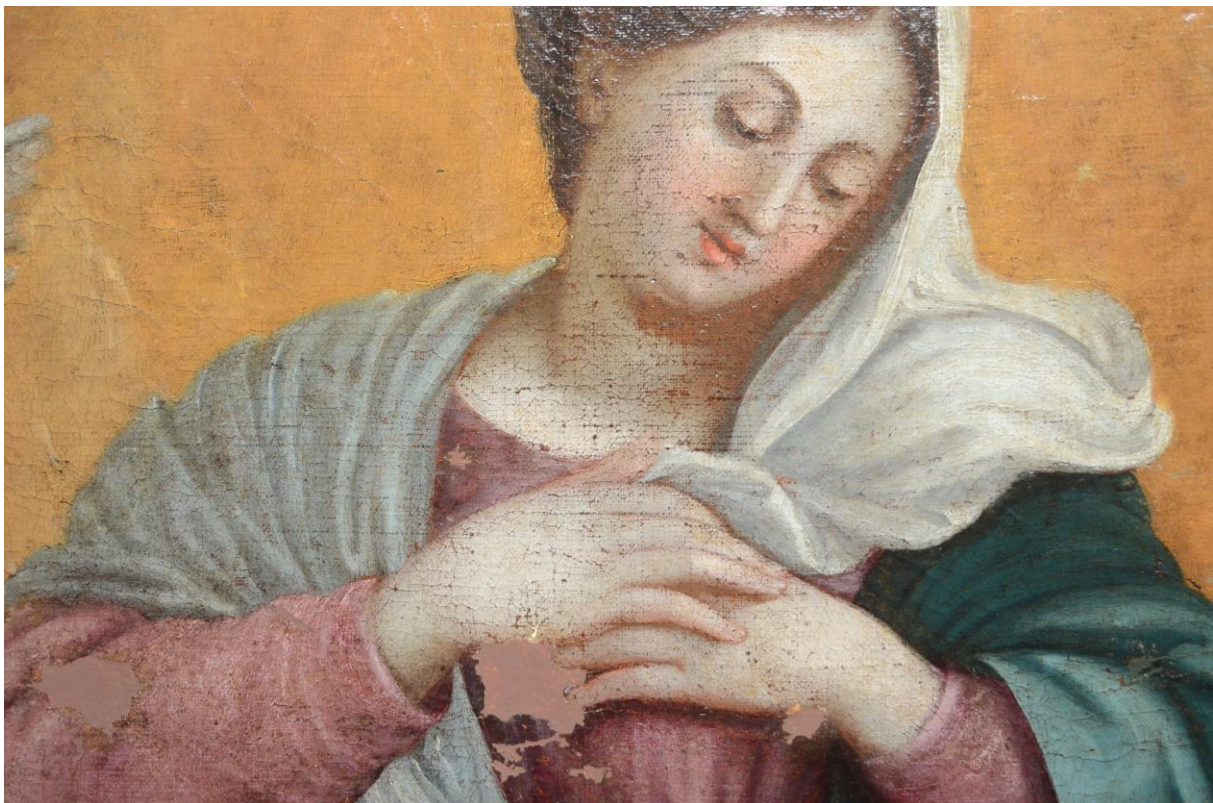
*Tons de fond rosé sur les mastics. A noter les usures qui affectent le visage et les mains de la Vierge*

La réintégration débute par l'application de tons de fond avec des pigments libres et du PVA Berger de retouche.

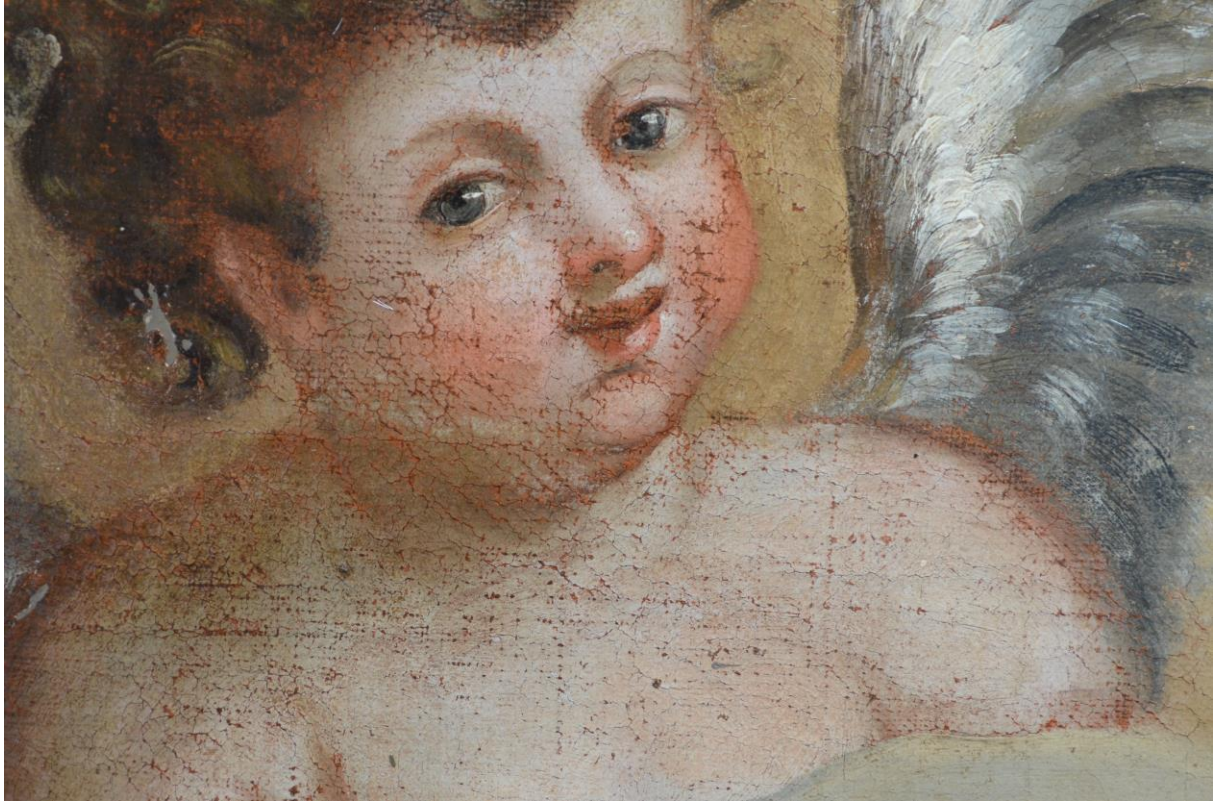
*Etat de surface avant la retouche finale*
