Le 19.05.2015

CONSTAT D'ETAT

Titre : Evêque Saint Bon

Lieu de conservation : Eglise de Villevenard

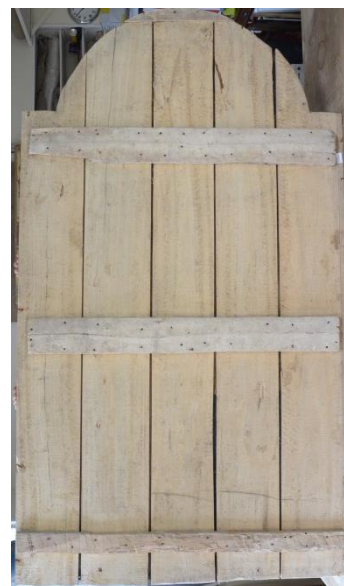
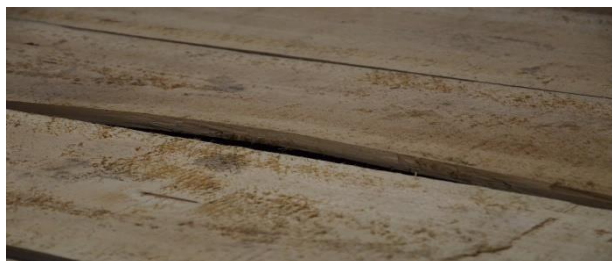
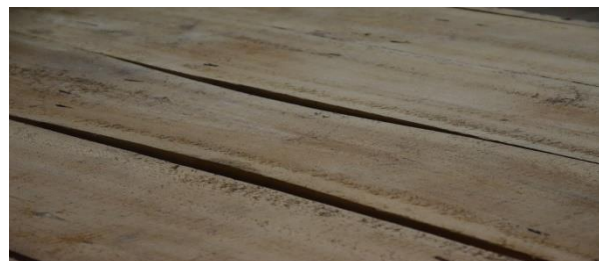
Initialement, il était prévu de remonter la toile sur ce panneau, mais, après nettoyage et consolidation, nous avons constaté d'importantes déformations de certaines planches. La toile, une fois montée, aurait développée des déformations de surface qui pourraient mettre en péril la stabilité de la cohésion couche picturale/support.

Déformations des planches du panneau

- La restauration du châssis en traitant les planches avec de la Perméthrine à 2% dans du White Spirit. Une rehausse est appliquée sur tout le pourtour pour éviter le contact de la toile avec le panneau. Mais au bout du compte, les déformations des planches se sont révélées trop accentuées et il a été préféré de commander un châssis sur mesure et à clé, puis de l'aménager pour la forme de la partie supérieure.

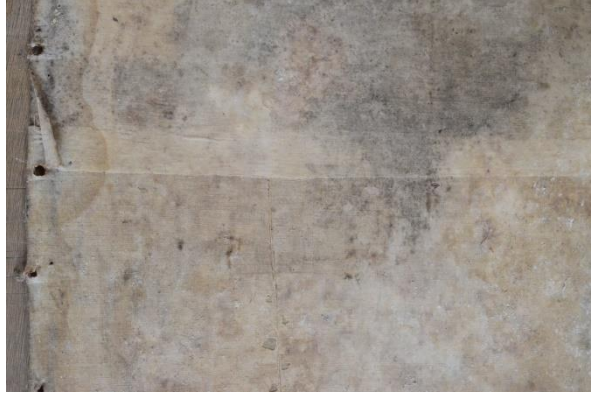
- La toile de rentoilage composée de deux lés

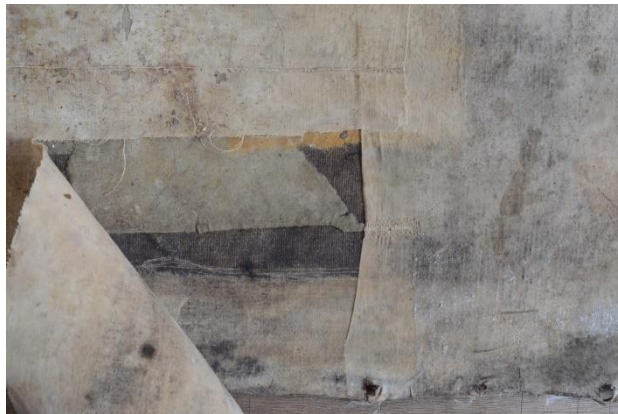
- Des pièces de toiles collées sur des accidents

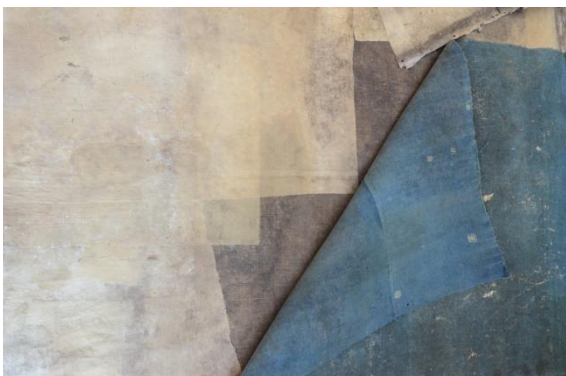
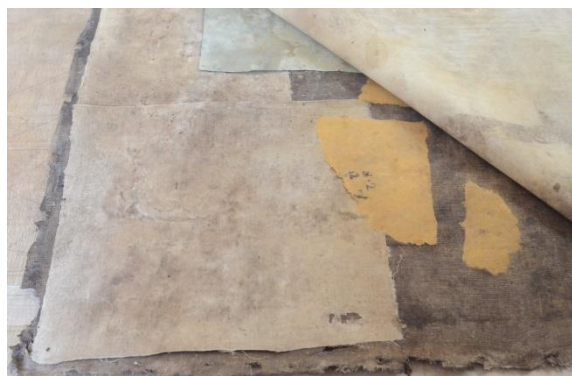
- Des pièces de papier collées à même la toile d'œuvre

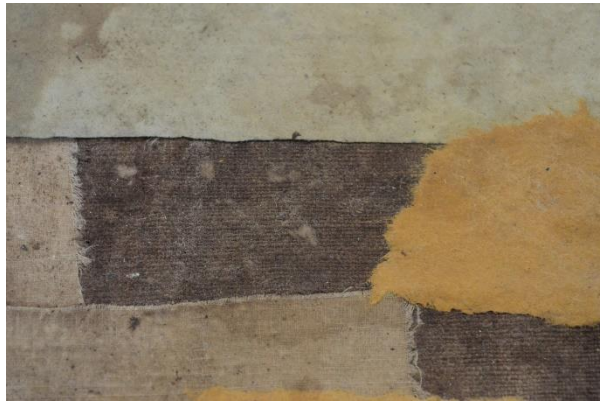
- Des pièces de toile très fine collées à même la toile

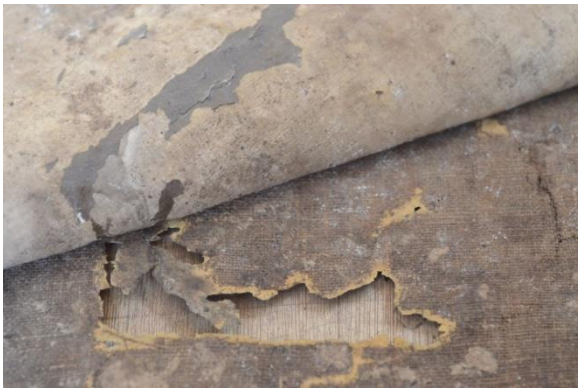
- La toile d'œuvre avec des lacunes de toile

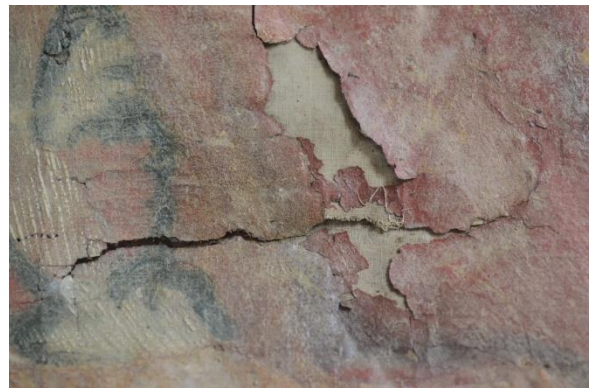
Lacunes de toile visibles au revers

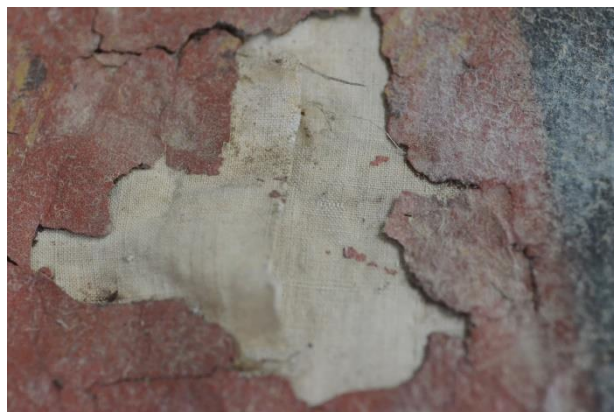
Visibles sur la face

Les différentes strates ont été collées avec une colle de farine, l'adhérence était faible et cela explique les déformations et les fragilités constatées.

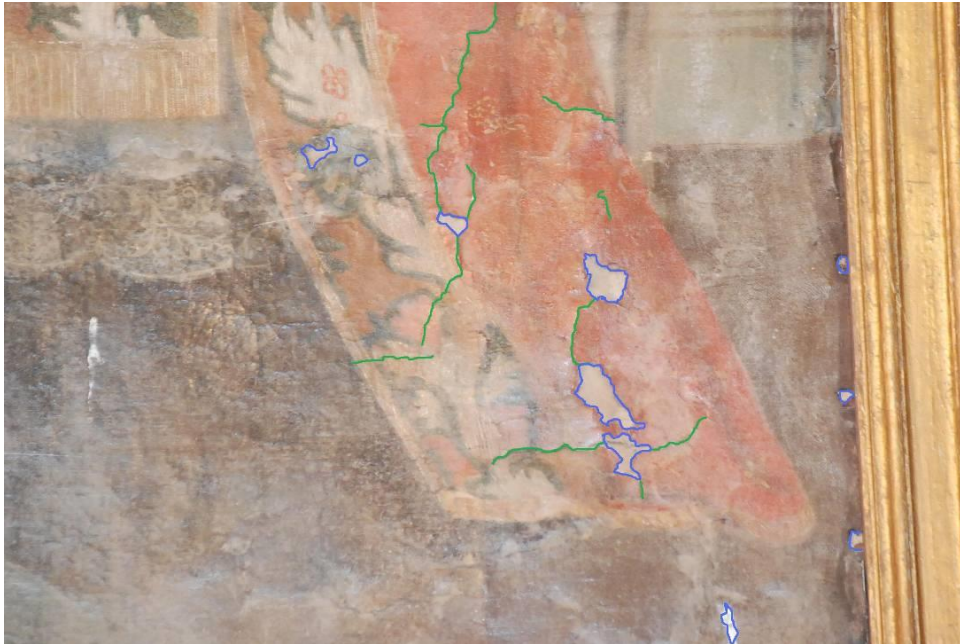
- des pertes de tension qui occasionnent des déformations de la toile réparties sur l'ensemble de la surface
- des déformations résultant de traumatismes qui ont provoqué des déchirures (en vert) et des lacunes de toile (en bleu) surtout dans le manteau de l'Evêque. Ces

altérations ont une caractéristique, elles ont une configuration correspondant à une toile, dont la résistance mécanique est très affaiblie. Cette toile est oxydée et supporte difficilement les contraintes de charge et les pressions.

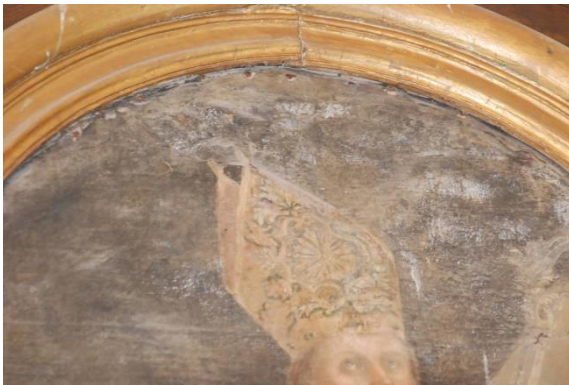
- Des soulèvements ou micros soulèvements qui accompagnent les altérations du support.
- Une perte de maintien sur les chants du châssis, le maintien actuel est assuré par des semences clouées par la face sur tout le pourtour.

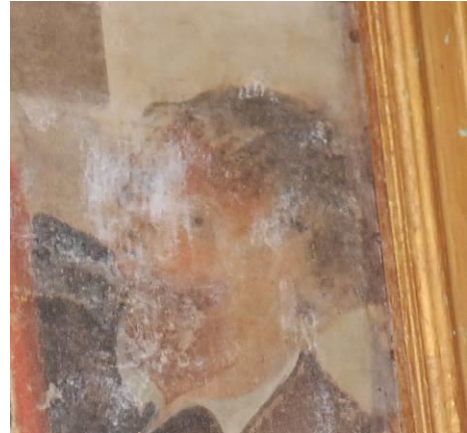
La couche picturale est de type huileux et la surface est couverte d'un vernis qui pourrait être de restauration. Des zones plus sombres sont discernables dans le bas de l'œuvre, au pied de l'Evêque, dans le visage du personnage de droite et dans le manteau de l'Evêque. Ce sont certainement des repeints obscurcis.

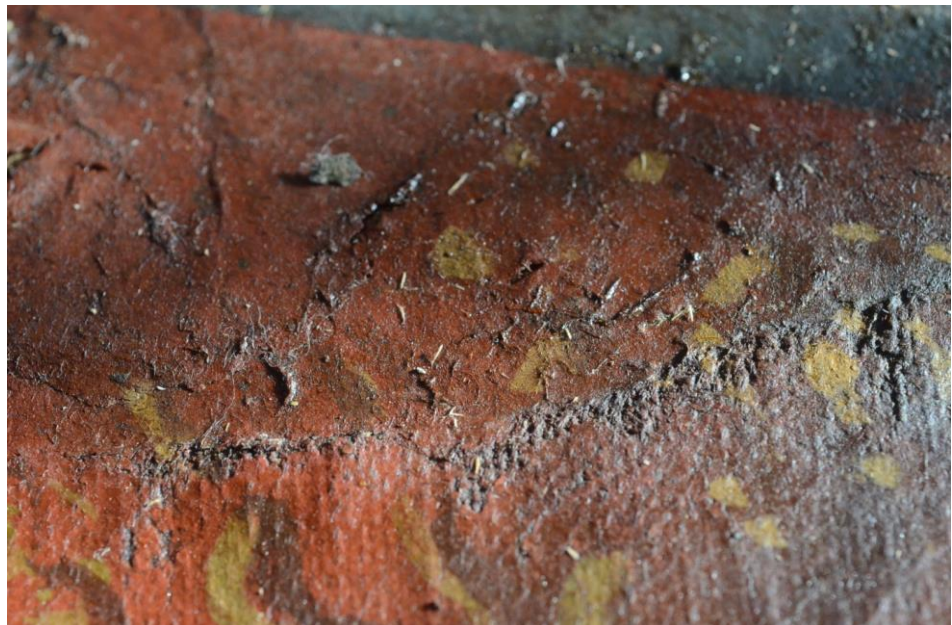
La surface est couverte de repeints qui masquent les nombreuses lacunes de couche picturale et de toile. Nous avons constaté sur la face d'importantes zones de papier peintes, principalement dans le manteau. La qualité de ces reconstitutions est bonne et en harmonie avec le travail de l'artiste.

Zone avec reprise de lacune par l'application d'une feuille de papier rehaussée d'une couleur proche de l'original

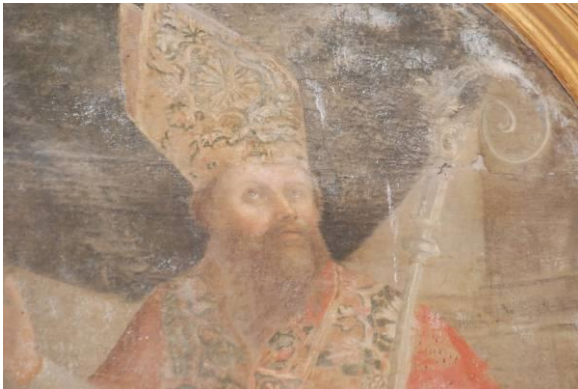
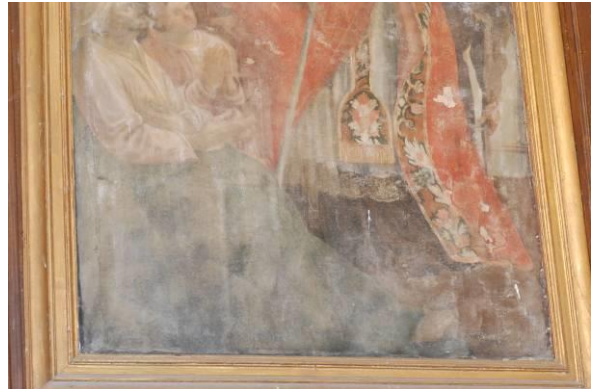
- Un empoussièrement couvre la surface
- Un blanchiment de surface colorée qui résultent de la présence en zone humide, sur tous les éléments de la composition.

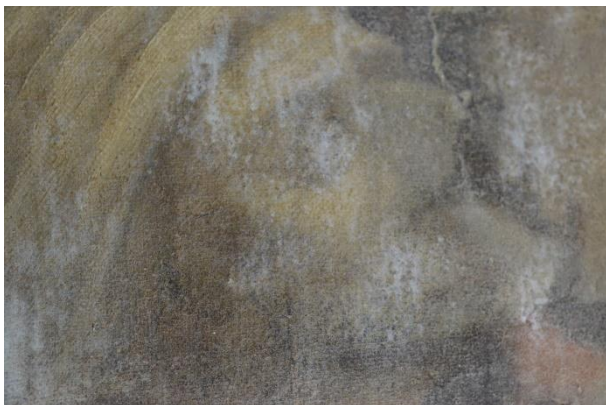
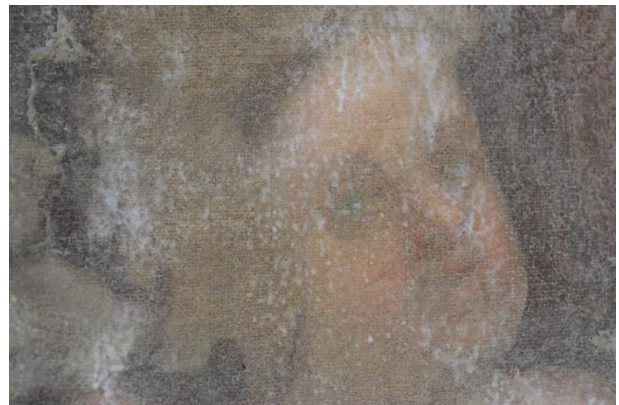
- Des lacunes de couche picturale sont en lien avec les accidents du support et des zones en soulèvement
- L'aspect de surface est très irrégulier et cela se traduit par des alternances de matité et de brillance qui nuisent à l'observation de la composition

Perte de lisibilité des personnages au pied de Saint Bon

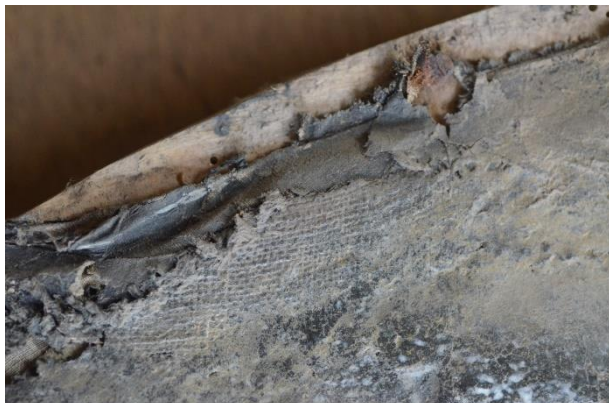
Lacunes de toile et de couche picturale zone supérieure

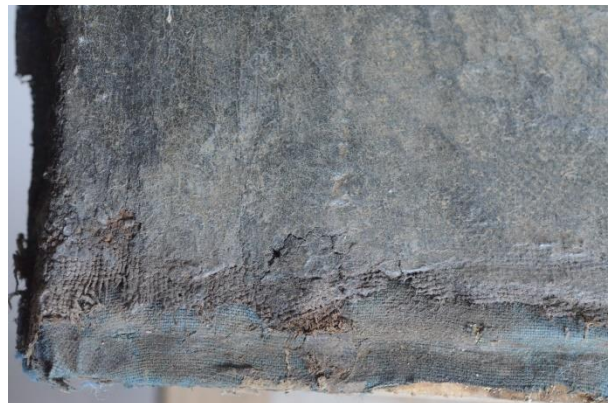
Idem zone inférieure

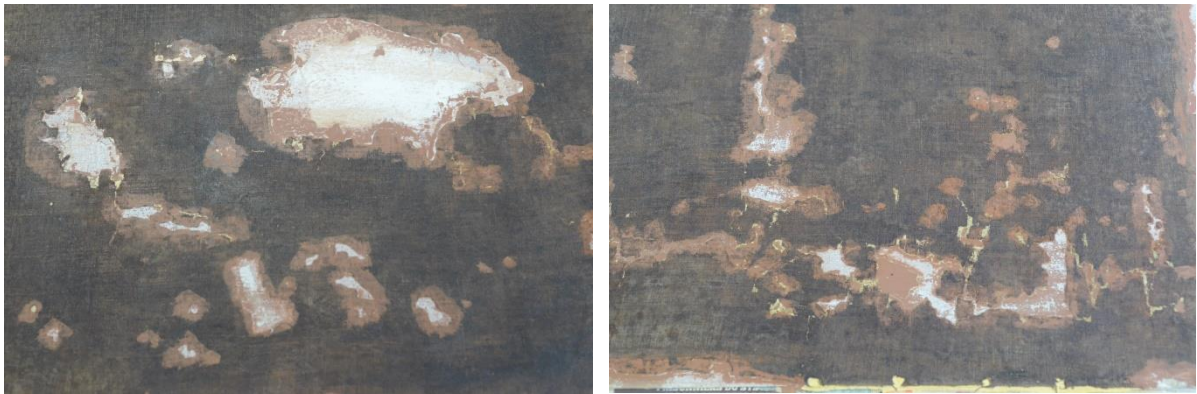
Exemple d'incrustations de toile appliquées et mastiquées

- Une fois l'œuvre retournée, nous avons retiré toutes les strates rencontrées et retiré les restes d'adhésif mécaniquement. Les pièces de papier importantes, comblant les lacunes les plus étendues, sont conservées.
- Un refixage général par le revers pour rétablir l'adhérence de la toile avec la couche picturale est assuré avec une colle de poisson à 3 %.
- La pose d'incrustations de toile dans les lacunes de toile, avec une toile polyester préparée avec un enduit universel et une mise à niveau des feuilles de papier conservées. Une bande dans la partie inférieure a été ajoutée en fonction des dimensions du châssis.

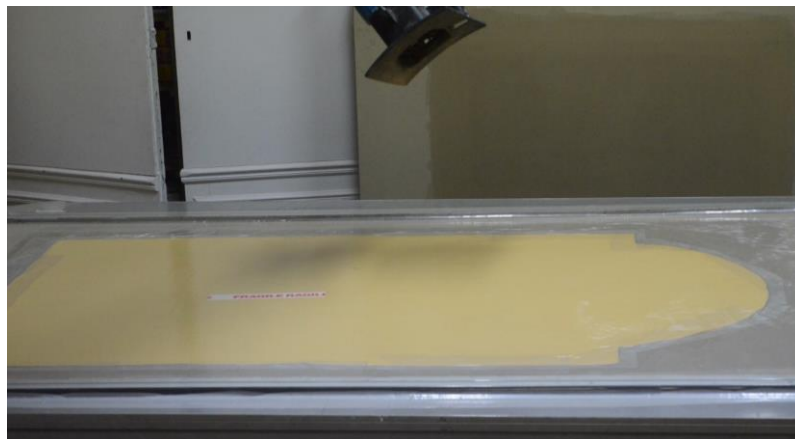
Œuvre cartonnée en cours de doublage sur table aspirante

- L'imprégnation de la toile avec du Paraloid B 72 à 3, 5 et 10% afin d'améliorer la résistance mécanique de la toile
- La préparation d'une toile polyester sur un châssis extensible avec un non tissé de polyester et deux couches d'adhésif acrylique de type Plextol B 500
- Le doublage de l'œuvre sur table aspirante par régénération de l'adhésif préparé. Cette technique rend notre intervention aisément réversible et n'affecte pas la toile originale

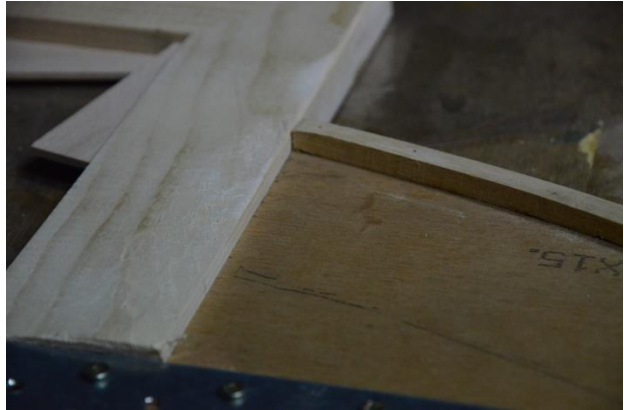
Aménagement du châssis à clé avec rehausse de la partie supérieure

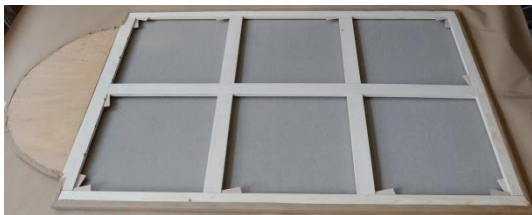
Vue du revers après mise sur châssis

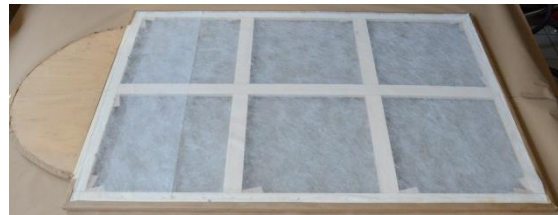
Idem avec la pose de la protection

- La pose d'une protection en non tissé de polyester agrafée sur le châssis, afin d'éviter l'accumulation de corps étrangers au dos de l'œuvre

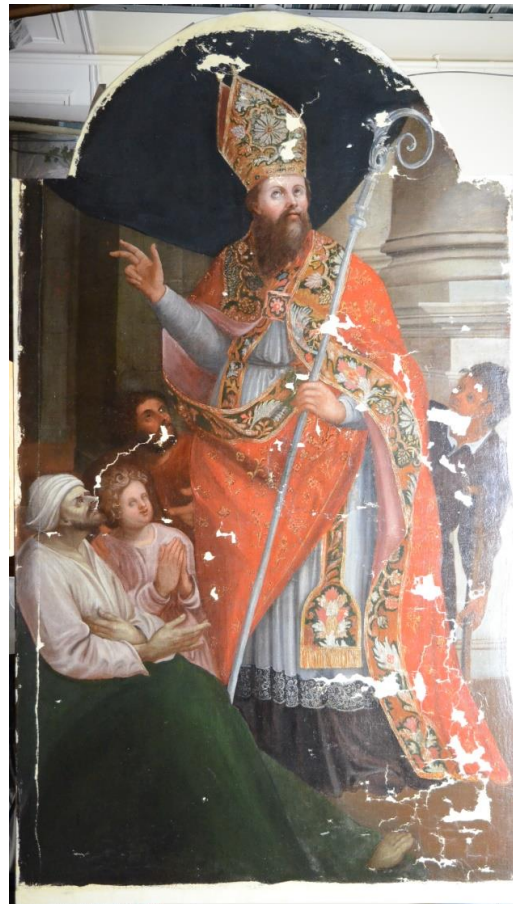
Vue générale après la pose de mastics dans les lacunes et sur les incrustations de toile

- Le retrait des repeints dégradés avec le mélange de solvants de DMSO/ Acétate d'Ethyle 25/75
- La pose de mastics dans les lacunes avec un produit Modostuc

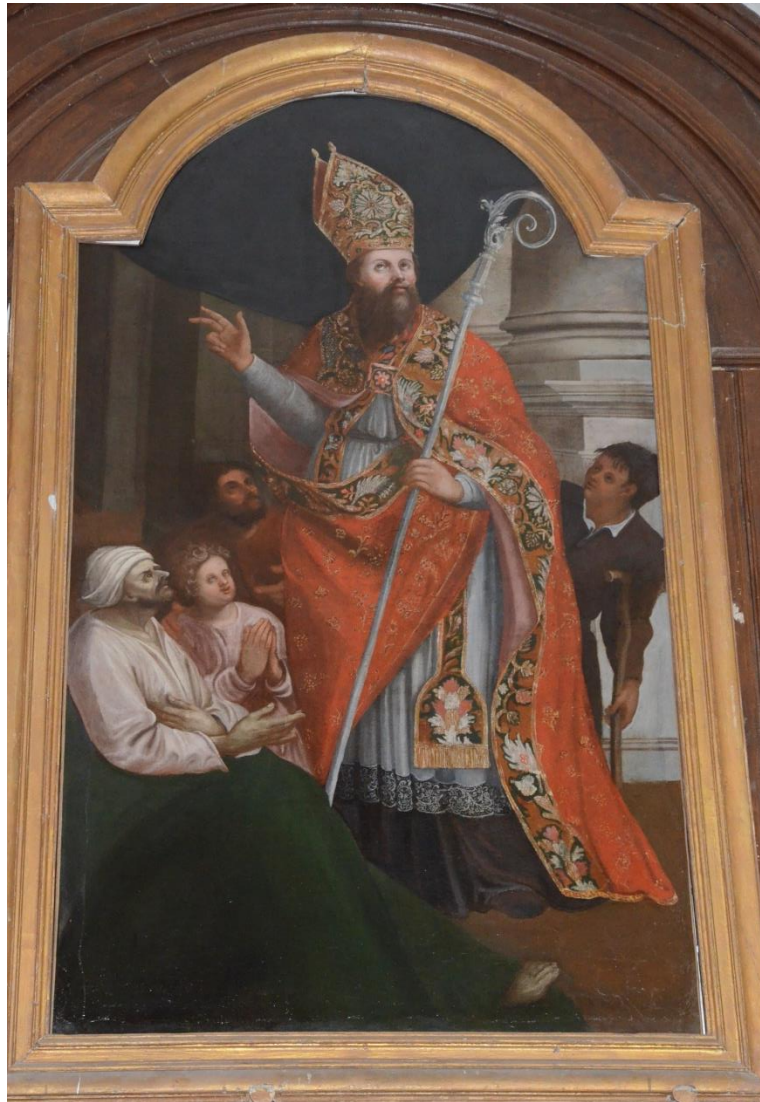
Œuvre accrochée dans l'église

- Un vernissage avec du Paraloid B72 à 5% dans du Dowanol
- la réintégration des zones lacunaires avec des tons de fond à base de PVA Berger et de pigments libres Maïmeri. Ensuite la pose de glacis avec des couleurs de restauration Maïmeri
- Un vernissage final en pulvérisation
